## **MÄTÄJOEN TALIN ALUEEN TALKOOKUNNOSTUKSET JA TAIMENTEN KUTUHAVAINNOT**

### **VUOSIRAPORTTI 2018**

## TAIMENILLE TEHDYT LISÄÄNTYMISALUEET JA KUTUHAVAINNOT

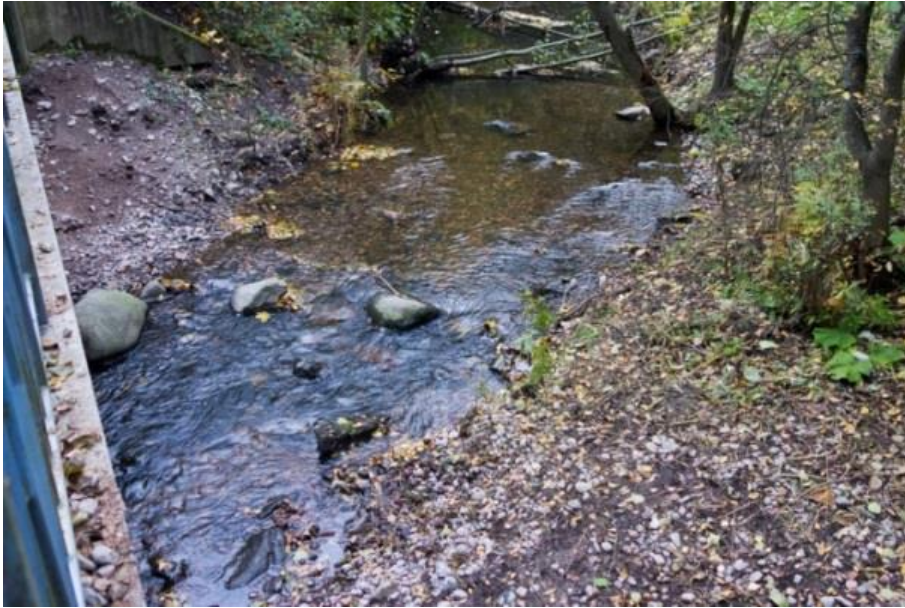
### **1. Kävelysillan yläpuolelle vuosina 2009 ja 2014 soraistettu melko avoin kosken niska**

Ensimmäinen, 16-32 mm sora huuhtoutui kevättulvassa alavirtaan. Nykyinen sora on kooltaan karkeampaa 16 – 50 mm ja on pysynyt melko hyvin paikoillaan. Talkoissa 2018 soraa lisättiin muutama kottikärryllinen. Taimenet ovat kuteneet paikalla syksyllä 2017 ja 2018.

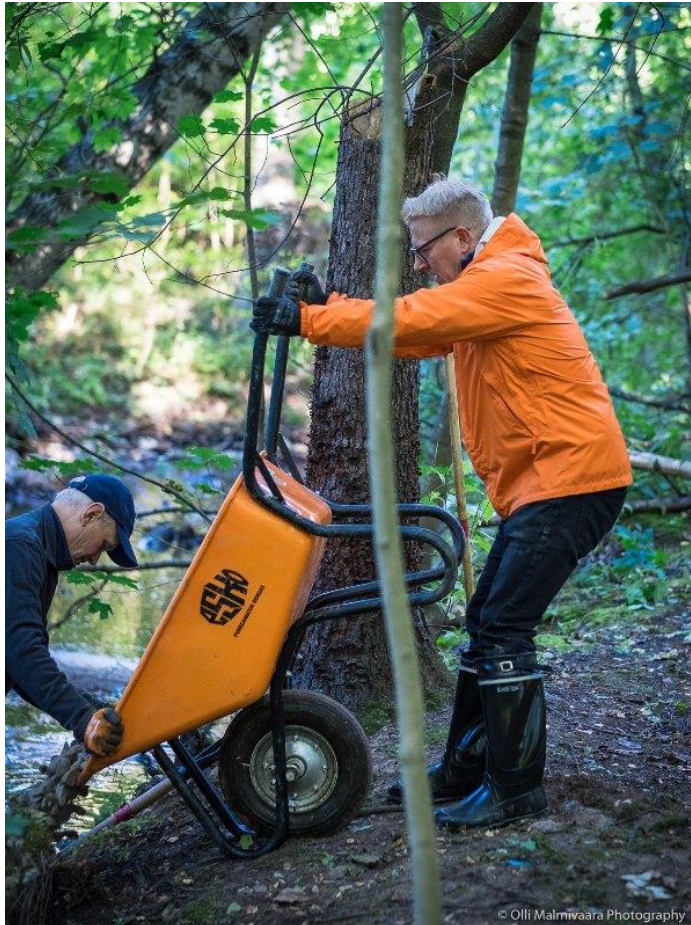
Paikka kelpasi paikallisille taimenille heti ensimmäisenä syksynä. Se on ollut kalojen suosiossa myös syksyllä 2016, 2017 ja 2018. Kahtena viimeisenä syksynä kudulla on ollut myös meritaimenia. Soraikkoa vaivaa hiekoittuminen, koska virtaus syö ylävirran puolella uoman penkkoja. Syksyn 2018 talkoissa tuettiin penkkoja kivillä ja maastosta kerätyllä puutavaralla. Keväällä nähdään oliko muutoksilla toivottua vaikutusta. Talkoissa ahkeroi mm. ympäristöministeri Kimmo Tiilikainen.

Alla eroosiosuojattua jokipenkkaa

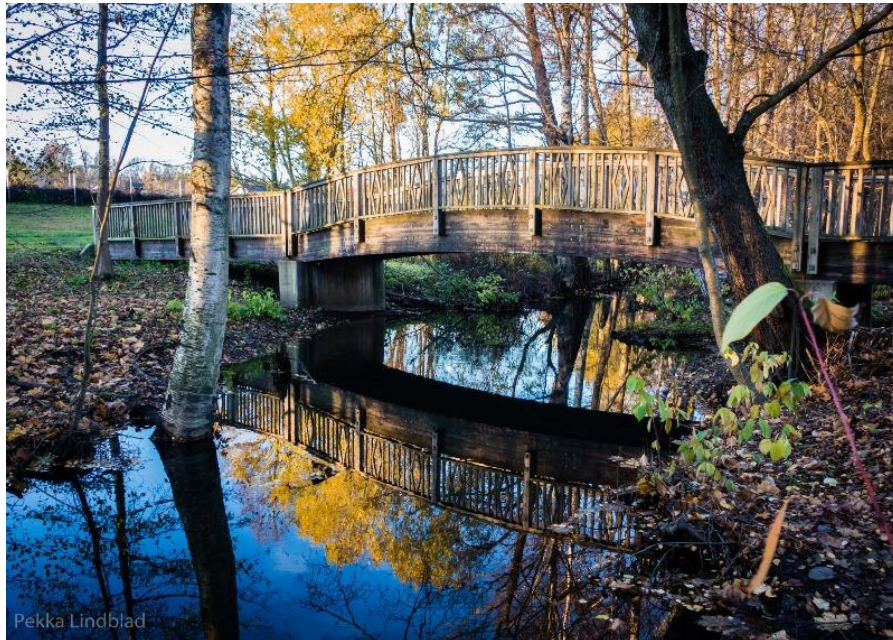
### 3. Talkoissa 2017 tehty kutusoraikko

Jokeen loppuvuonna 2017 kaatuneet puut ovat nostaneet veden pintaa niin, että soraikko on jäänyt lähes seisovaan veteen. Hitaan virtauksen takia se ei ole kelvannut taimenille kutupaikaksi. Padottavat puut poistamalla ja uomaa hiukan kaventamalla paikka todennäköisesti toimisi paremmin.

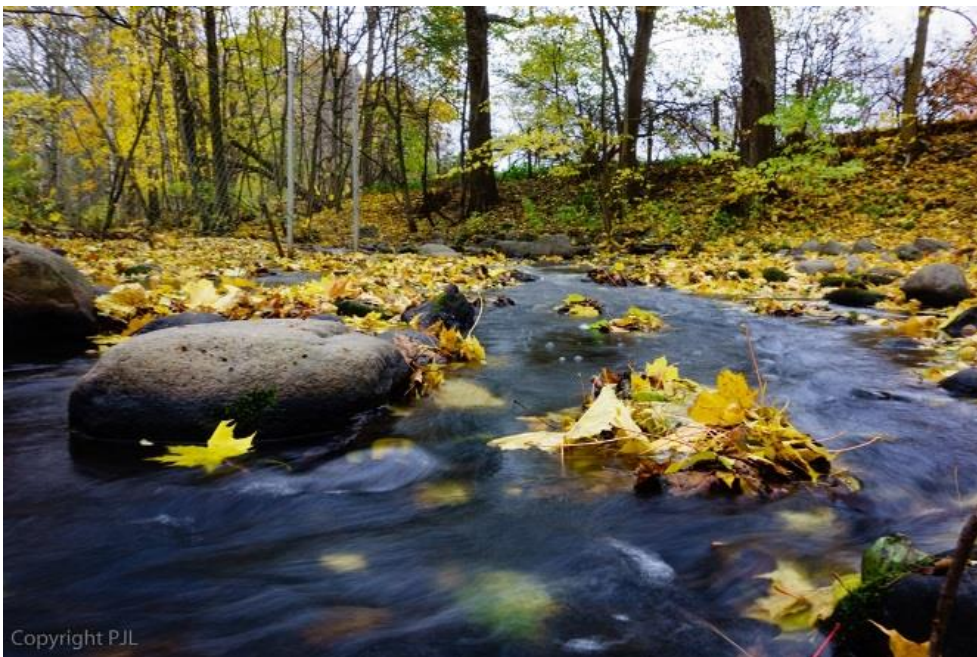
## 6. Saunakoski

Viitisenkymmentä metriä pitkä Saunakoski on soraistettu vuosina 2010 ja 2012. Taimenet ovat kuteneet koskeen säännöllisesti vuodesta 2015 alkaen. Alue on Mätäjoen parasta poikastuotantoaluetta. **Taimentiheys oli vuoden 2015 sähkökalastuksessa peräti 80 kpl/100m<sup>2</sup>.** Myös kesäkuussa 2018 kosken sorasärkillä nähtiin runsaasti keväällä

syntyneitä poikasia. Lokakuussa 2017 koskessa oli melko suuri, todennäköisesti meritaimenen tekemä kutupesä ja kosken alaosassa, kävelysillan molemmin puolin neljä pienempää kutupesää. Syksyllä 2018 Saunakoskessa oli hiljaisempaa, mutta ainakin yksi varma kutupesä löydettiin.

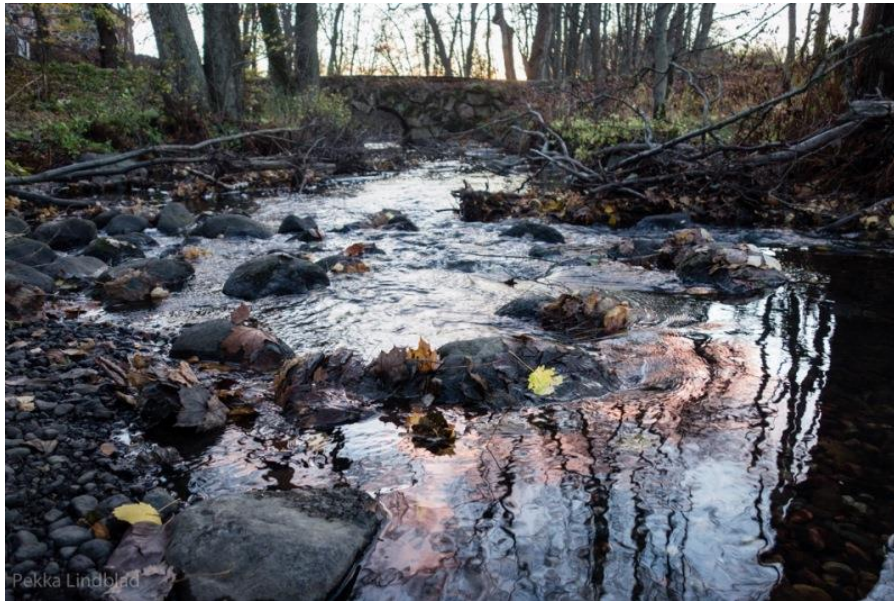
#### **7. Pienen virtapaikan niskalle syksyllä 2011 tehty soraikko**

Paikka ei moneen vuoteen kelvannut taimenille. Lokakuussa 2017 tilanteeseen oli tullut muutos. Soraikosta löytyi yksi kutupesä. Syksyllä 2018 kutupesiä oli peräti kaksi.

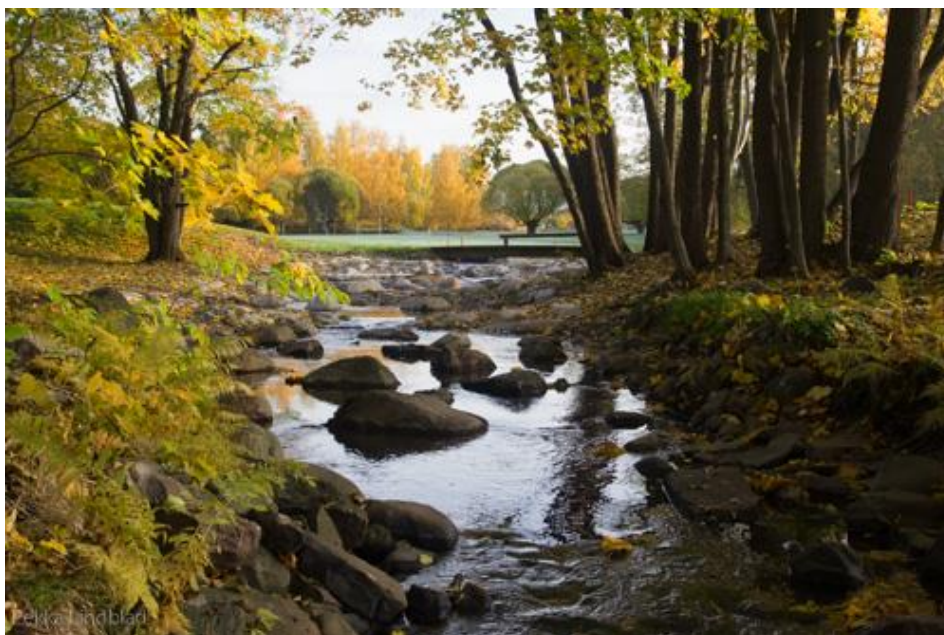
#### **8. Vuonna 2013 Teknos Oy:n rahoittamana tehty 20 metriä pitkä tekokoski**

Kosken ylimmillä niskapaikoilla on jonkin verran taimenten kutupaikaksi soveltuvaa soraa. Lokakuussa 2017 löytyi toiseksi ylimmästä koskikynnyksestä ensimmäinen taimenen

tekemä kutupesä. Syksyllä 2018 koskessa ei havaittu kutua. Koski toimii kuitenkin erittäin hyvänä kasvuympäristönä varttuville taimenille.
