# MÄTÄJOEN TALIN ALUEEN TALKOOKUNNOSTUKSET JA TAIMENHAVAINNOT

**Vuosiraportti 2019**

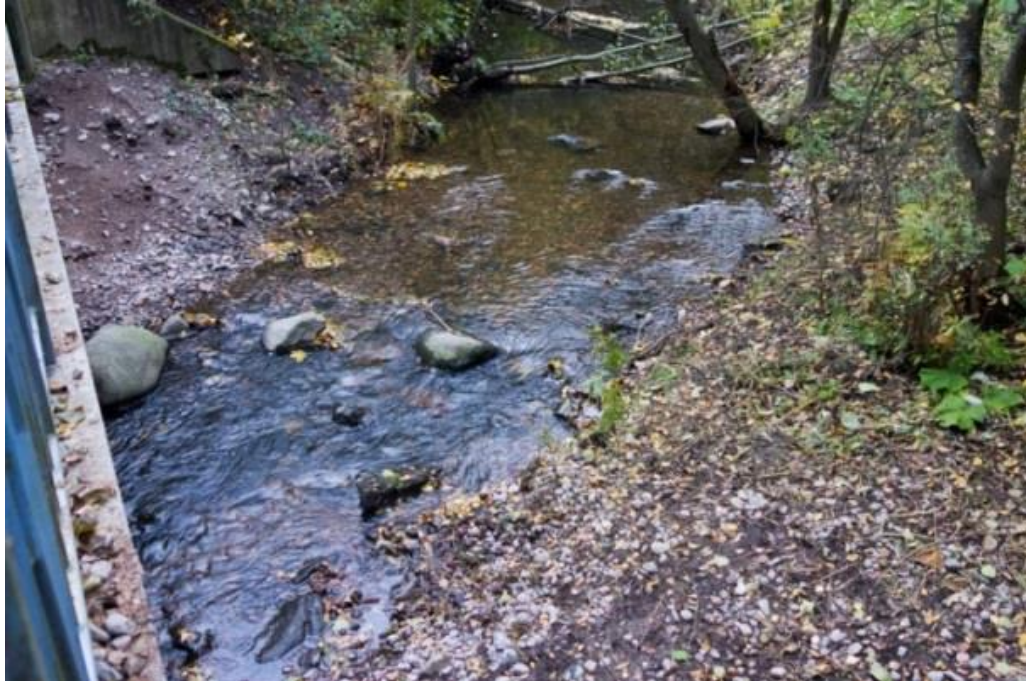
### 1. Kävelysillan yläpuolelle vuosina 2009 ja 2014 soraistettu kosken niska

Talkoissa 2019 kavennettiin soraikkoa oikeasta reunasta lisäämällä isompia kiviä. Taimenet ovat kutuneet soraikolla syksystä 2017 alkaen. Viime syksynä soraikossa oli yksi melko kookas kutupesä (kuva alla).

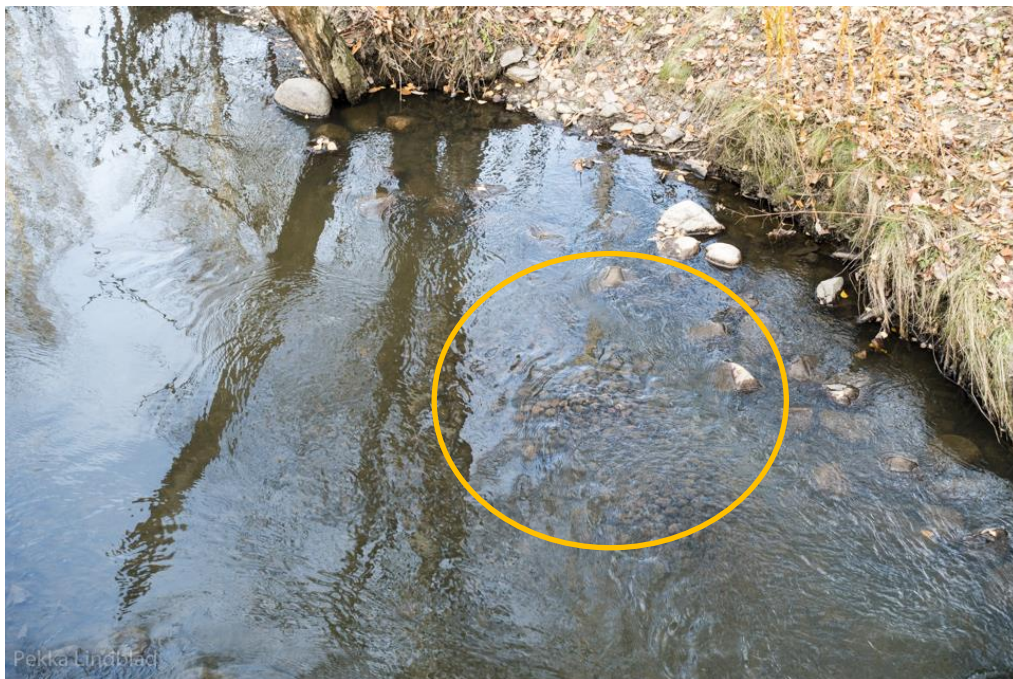
Kutupesän koon perusteella asialla ovat voineet olla merivaelluksen tehneet taimenet. Kävelysillan alapuolisesta virrasta löytyi ilahduttavasti 2 kutupesää. Koon perusteella ne ovat todennäköisesti paikallisten taimenten tekemiä.

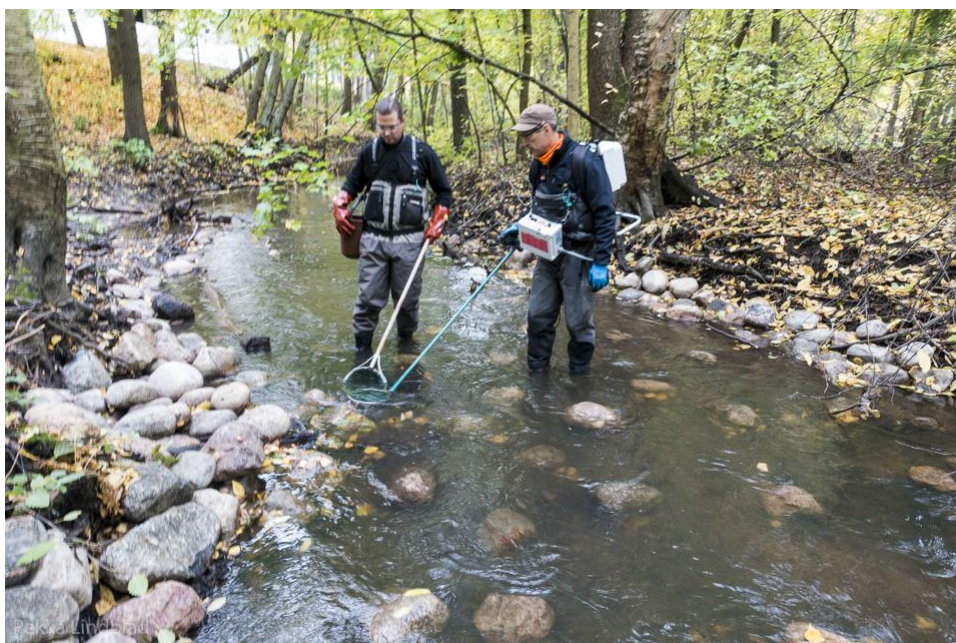
## 2. Lehtoon, kovapohjaiseen virtapaikkaan v. 2015 tehty kutupaikka

Paikka kelpasi taimenille heti ensimmäisenä syksynä ja on siitä lähtien ollut niiden suosiossa. Syksyllä 2019 soraikosta löytyi tosin vain yksi kutupesa.

Soraikkoa on vaivannut hiekoittuminen, koska virtaus on päässyt irrottamaan maainesta penkoista kutupaikan yläpuolisessa uomassa. Syksyn 2018 talkoissa tuettiin penkoja kivillä ja maastosta kerätyllä puutavaralla. Työ onnistui hyvin, sillä keväällä 2019 soraikko oli edelleen puhdas. Kesäkuun alussa tehdyssä nollikaskartoituksessa soraikolta ja sen alapuolisesta virrasta löytyi lupaavasti taimenten pienpoikasasia. Alla olevassa kuvassa Luonnonvarakeskuksen tutkijat **Ari Saura** ja **Mikko Leminen** sähkökoekalastavat kutupaikan alapuolista virtaa, johon lisättiin kiviä ja uppopuuta syksyn 2019 talkoissa. Näin saatiin taimenten poikasille suojaista elinpiiriä kutupaikan välittömään läheisyyteen. Sähkökalastuksessa saatiin ilahduttavasti sekä nollikkaita, että yksivuotiaita taimenia.

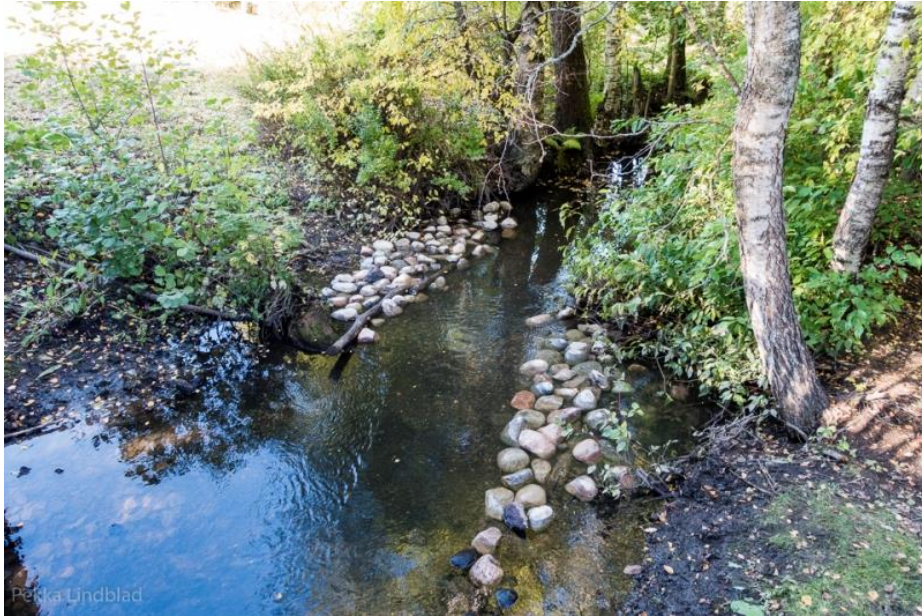
### 3. Talkoissa 2017 tehty kutusoraikko

Jokeen loppuvuonna 2017 kaatuneet puut nostivat veden pintaa niin, että soraikko jäi lähes seisovaan veteen eikä ole kelvannut taimenten kutupaikaksi. Viime talkoissa veden virtausta padottavat puut poistettiin ja kutupaikkaa kavennettiin, jotta soran päälle saatiin nopeampi virtaus.

Alapuoliseen virtaan lisättiin puuta ja isompia kiviä tarkoituksena luoda kaloille sekä kaikille vesieliöille parempi elinympäristö. Muutoksista huolimatta taimenet eivät vieläkaan hyväksyneet soraikkoa suvun jatkamiseen. Kesällä 2019 se oli kuitenkin nuorten taimenten suosiossa. Etusivulla on viime elokuun alussa otettu kuva, josta löytyy peräti kuusi soraikolla ruokailevaa pikkutaimenta.

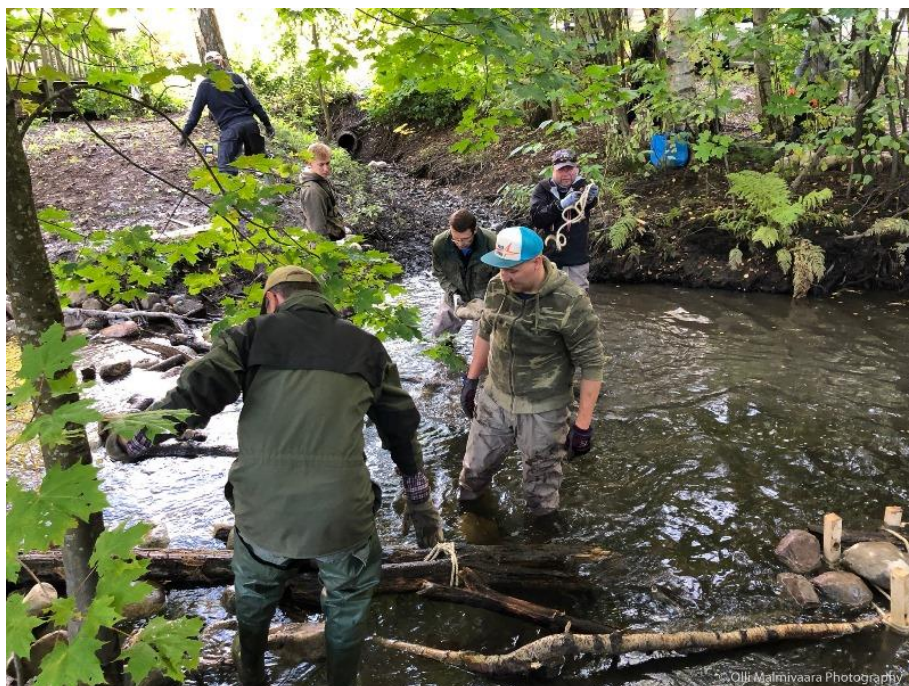
4. **Syksyllä 2016 virran kaventumaan tehty soraikko.**

Liian pienen pudotuskorkeuden takia paikka ei sovellu kutualueeksi. Tulevaisuudessa se saatetaan muuttaa kivetyksi poikasalueeksi.

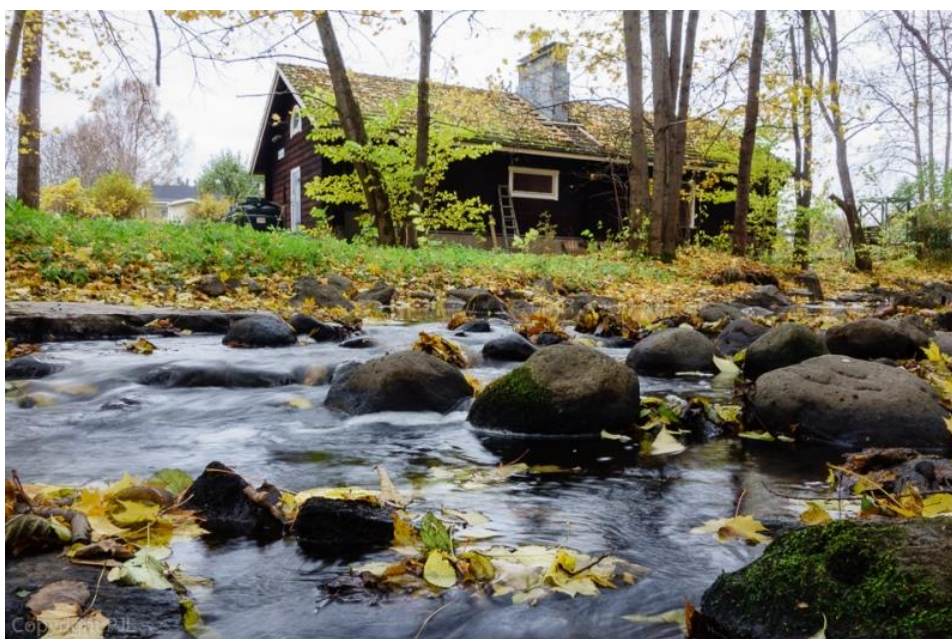
6. **Saunakoski**

Viitisenkymmentä metriä pitkä Saunakoski on soraistettu vuosina 2010 ja 2012. Taimenet ovat kuteneet koskeen säännöllisesti vuodesta 2015 alkaen. Alue on Mätäjoen parasta poikastuotantoaluetta. Viime syksynä koskeen ilmestyi neljä kutupesää, joista yksi on melko suuri, todennäköisesti meritaimenen tekemä. Edellisenä syksynä kutupesiä oli vain yksi. Vuonna 2017 niitä oli useita.

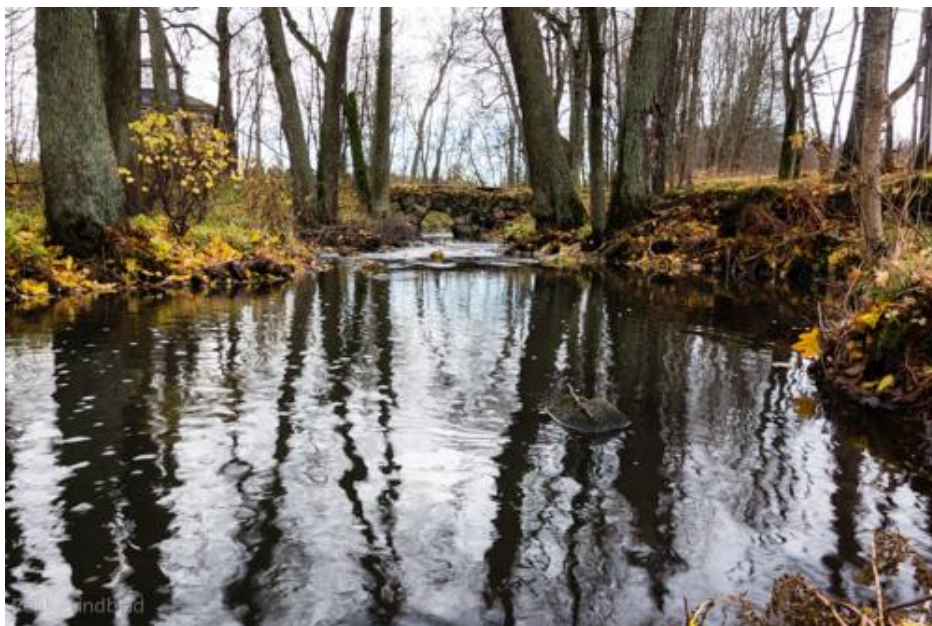
## 7. Pienen virtapaikan niskalle syksyllä 2011 tehty soraikko

Paikka ei moneen vuoteen kelvannut taimenille. Lokakuussa 2017 tilanteeseen oli tullut muutos. Soraikosta löytyi yksi kutupesä. Syksyllä 2018 kutupesiä oli kaksi, samoin syksyllä 2019. Kutupesistä toinen oli niin kookas, että se saattaa olla meritaimenen tekemä, *kuva alla*.

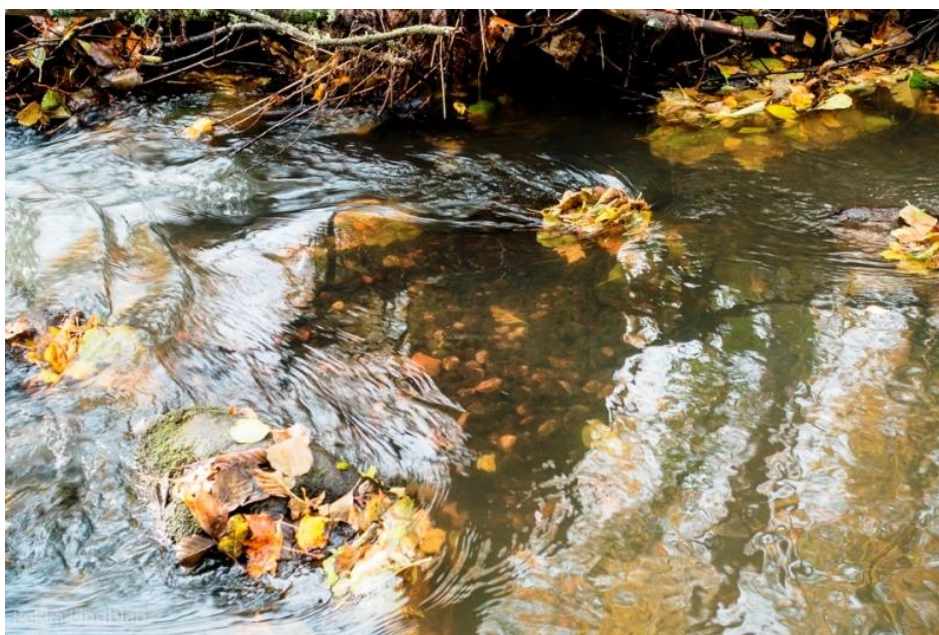
Soraikon alapuolella on vain rajatusti suojapaikkoja taimenten poikasille. Poikasaluetta pitää laajentaa tulevilla talkoilla.

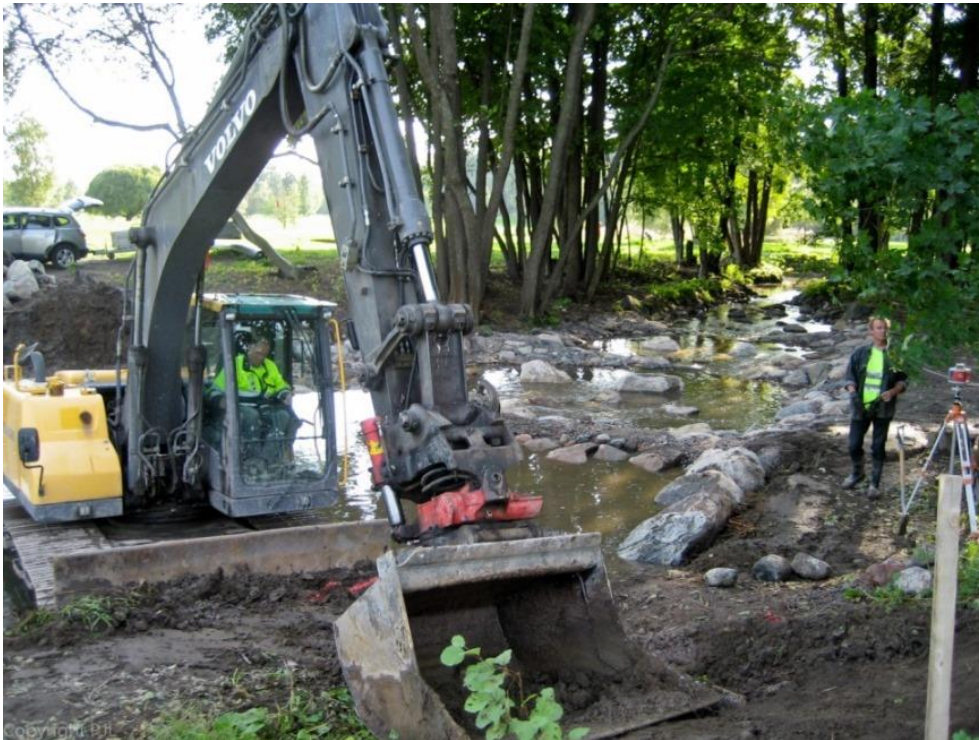
## 8. Vuonna 2013 Teknos Oy:n rahoittamana tehty 20 metriä pitkä tekokoski

*Koskea rakennetaan kesällä 2013*
