## MÄTÄJOEN TALIN ALUEEN TALKOOKUNNOSTUKSET JA TAIMENTEN KUTUHAVAINNOT

## TAIMENILLE TEHDYT LISÄÄNTYMISALUEET JA KUTUHAVAINNOT

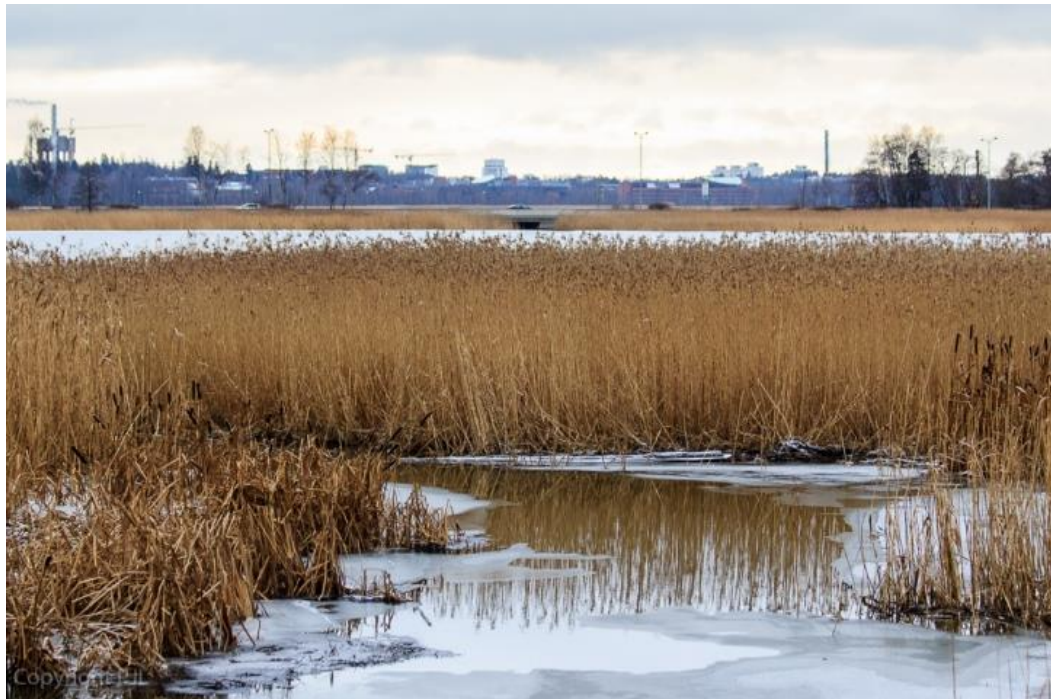
Yllä olevassa kuvassa Mätäjoen luusua Iso-Huopalahdessa. Mereltä kudulle palaavien taimenten on uitava taustalla näkyvän moottorien alittavan tunnelin läpi päästäkseen kaislikon puhkaisevaan, mutkitteluvaan ja kapeaan uomaan.

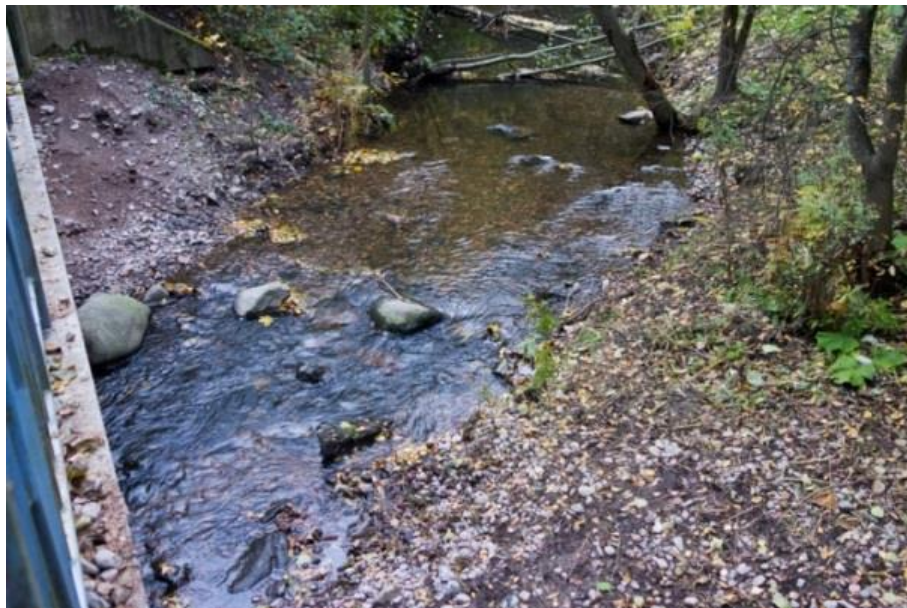
1. Kävelysillasta ylävirtaan kahteen kertaan 2009 ja 2014 soraistettu melko avoin kosken niska.

Ensimmäinen, vuonna 2009 laitettu 16-32 mm sora huuhtoutui kevättulvassa alavirtaan. Nykyinen sora on kooltaan 20 – 50 mm ja on pysynyt melko hyvin paikoillaan.

Syksyllä 2017 taimenet kutivat tällä soraikolla ensimmäistä kertaa. Kutupesiä oli yhteensä kaksi, yksi soraikolla ja toinen tulvan sillan alle siirtämässä sorassa.

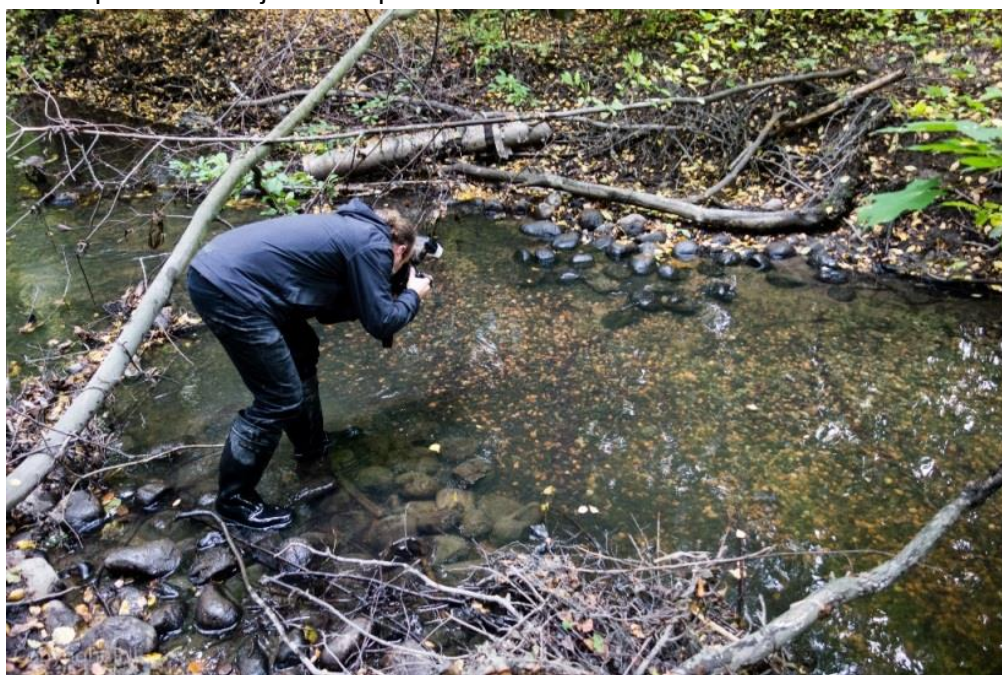
2. Lehtoon, melko kovapohjaiseen, pieneen virtapaikkaan v. 2015 tehty soraikko kelpasi paikallisille taimenille heti ensimmäisenä syksynä. Se on ollut taimenten suosiossa myös syksyllä 2016 ja 2017. Silloin kudulla oli ainakin yksi merivaelluksen tehnyt yli 60 cm pitkä taimen ja useita paikallisia.

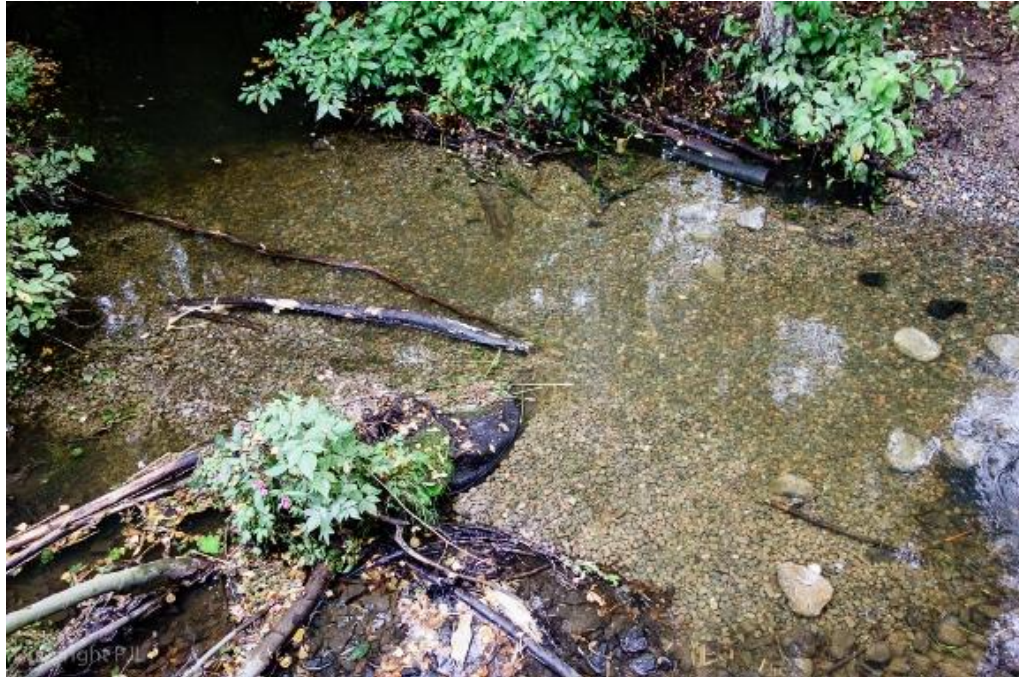
3. Syyskuun 2017 talkoopäivänä tehtiin taimenille kutupaikka kävelysillan yläpuolelle. Lokakuussa paikalla nähtiin ainakin yksi meritaimen. Lokakuun loppuun mennessä paikalla ei oltu vielä kudettu.

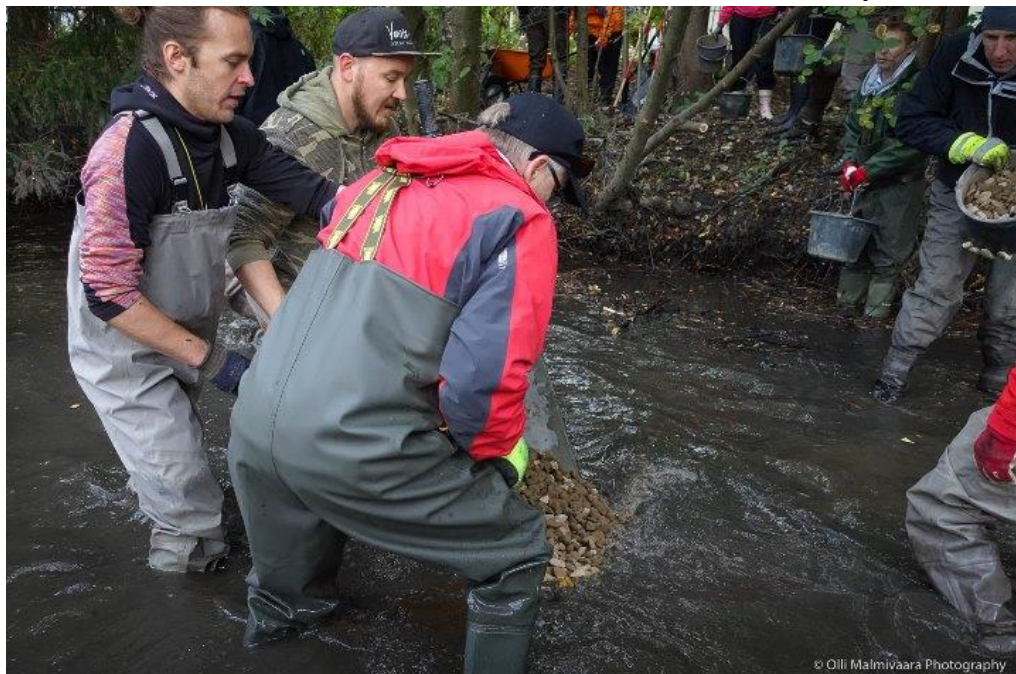
4. Syksyllä 2016 tehtiin kovapohjaiseen virran kaventumaan, osittain puiden varjoon laajahko soraikko. Se ei vielä ensimmäisenä syksynä kelpannut taimenille. Myöskään lokakuussa 2017 siellä ei vielä havaittu kutuun valmistautuvia kaloja.

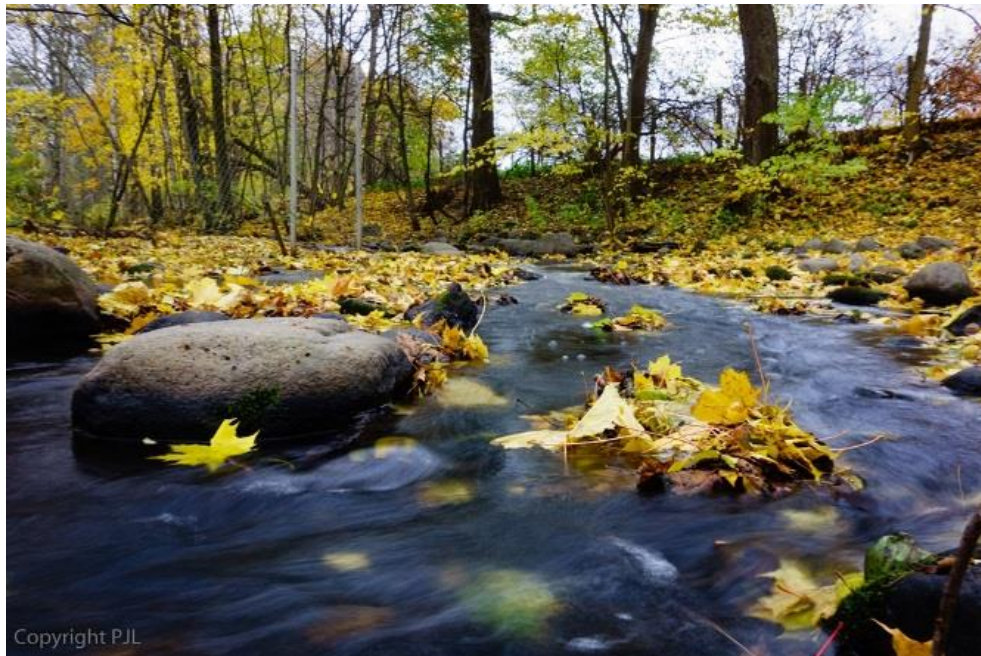
6. Viitisenkymmentä metriä pitkää Saunakoskea on soraistettu vuosina 2010 ja 2012. Alue on Mätäjoen parasta poikastuotantoaluetta. **Taimentiheys oli vuoden 2015 sähkökalastuksessa peräti 80 kpl/100m<sup>2</sup>.** Syksystä 2015 alkaen koskessa on tapahtunut taimenten kutua. Lokakuussa 2017 koskessa oli melko suuri, todennäköisesti meritaimenen tekemä kutupesä ja kosken alaosassa, kävelysillan molemmin puolin neljä pienempää kutupesää.

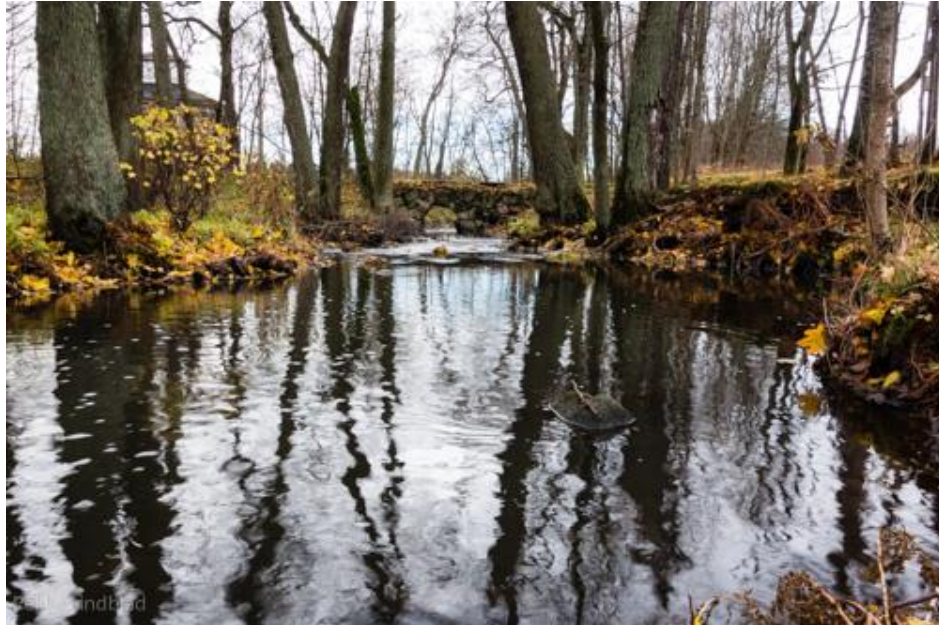
7. Pienen virtapaikan niskalle syksyllä 2011 tehty soraikko ei moneen vuoteen kelvannut taimenille. Lokakuussa 2017 tilanteeseen oli tullut ilahduttava muutos. Soraikosta löytyi ainakin yksi varma kutupesä.

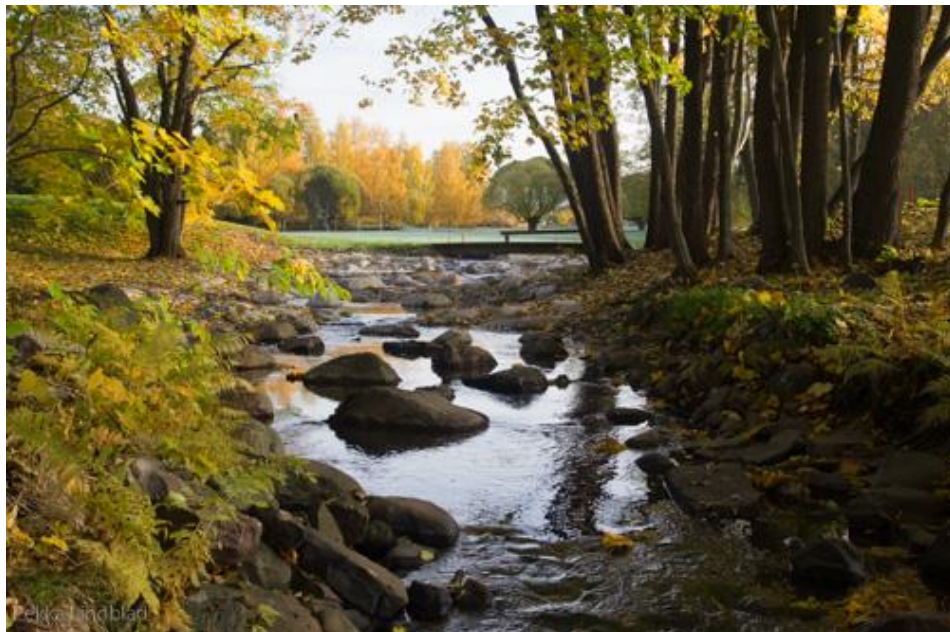
8. Vuonna 2013 Teknos Oy:n rahoittamana rakennettu 20 metriä pitkä tekokoski, jonka ylimmillä niskapaikoilla on jonkin verran taimenten kutupaikaksi soveltuvaa soraa. Lokakuussa 2017 löytyi toiseksi ylimmästä koskikynnyksestä ensimmäinen taimenen tekemä kutupesä.
