# MÄTÄJOEN VUOSI 2025

**Seitsemäntoista vuotta talkookunnostuksia ja vapaaehtoistyötä erittäin uhanalaisen taimenen hyväksi**

Pekka Lindblad, Mikael A. Manninen, Henry Kahlman, Janne Passi,  
Markus Penttinen ja Marianne Valkama (2026)

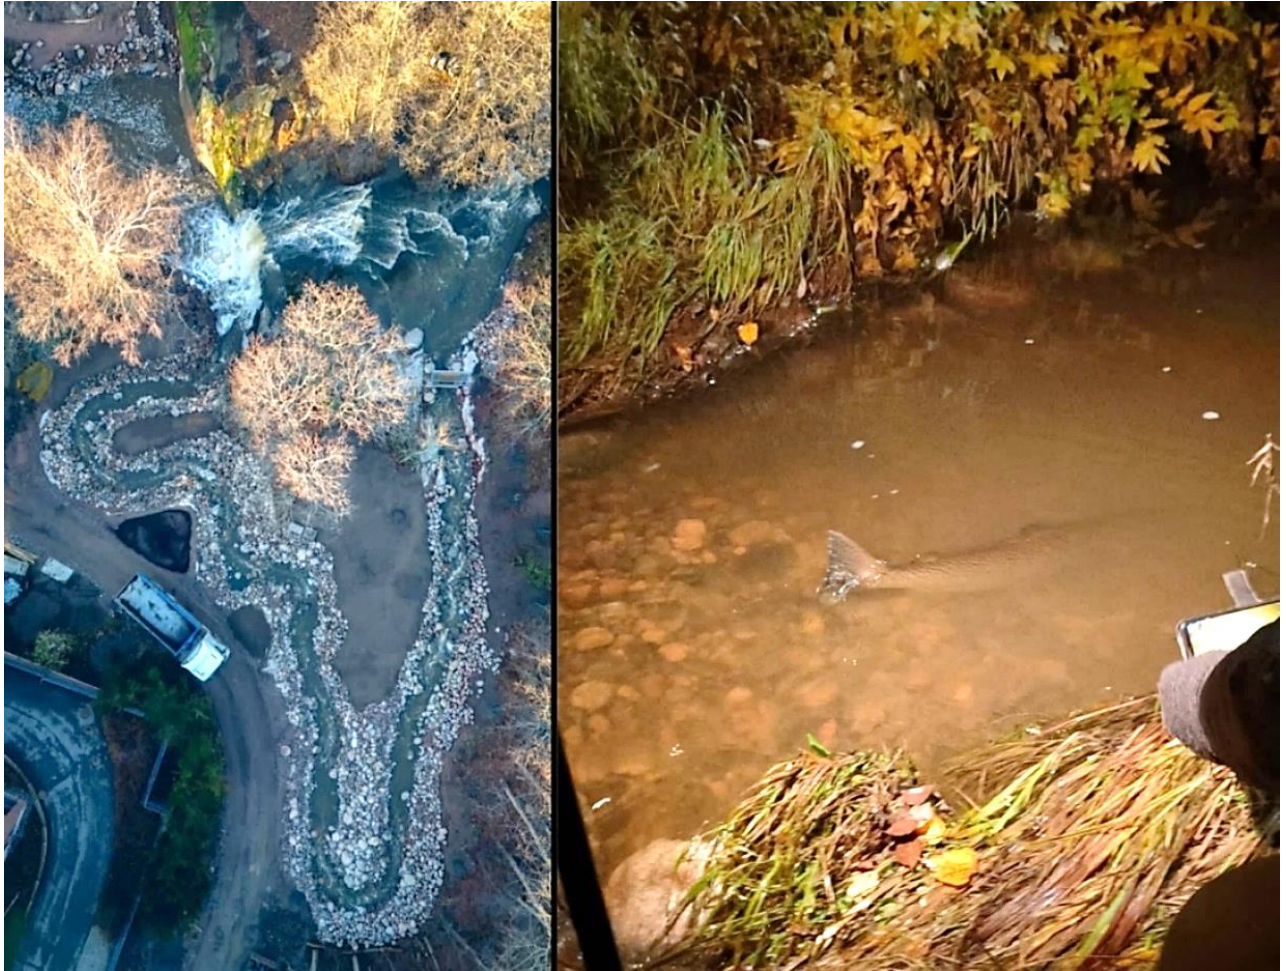
Strömbergin puiston putouksen ohittava kalatie 14.11.2025 ilmasta kuvattuna sekä merestä noussut noin 60 cm taimennaaras kutupesällä Konalanojassa, Vihdintien varressa 2.11.2025. Kutusoraikko tehtiin syksyn 2025 talkoissa. Kuvat: Janne Passi (drooni-kuva) sekä Mikael A. Manninen.

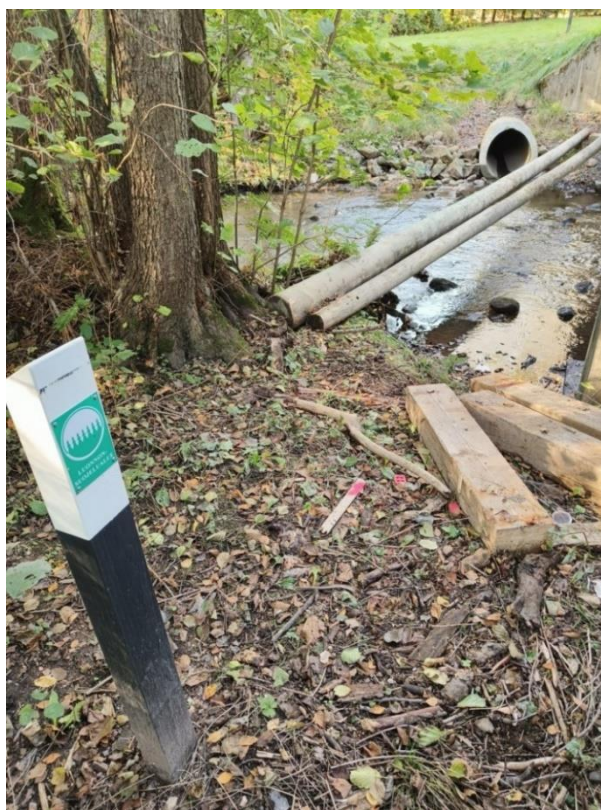
Talin luonnonsuojelualueen rajamerkki Pitäjänmäentien alapuolisen Mätäjoen ylittävän kävelysillan kupeessa. Sillan kunnostustyömaan apurakennelmat ovat levällään luonnonsuojelualueella, kuva Mikael A. Manninen.

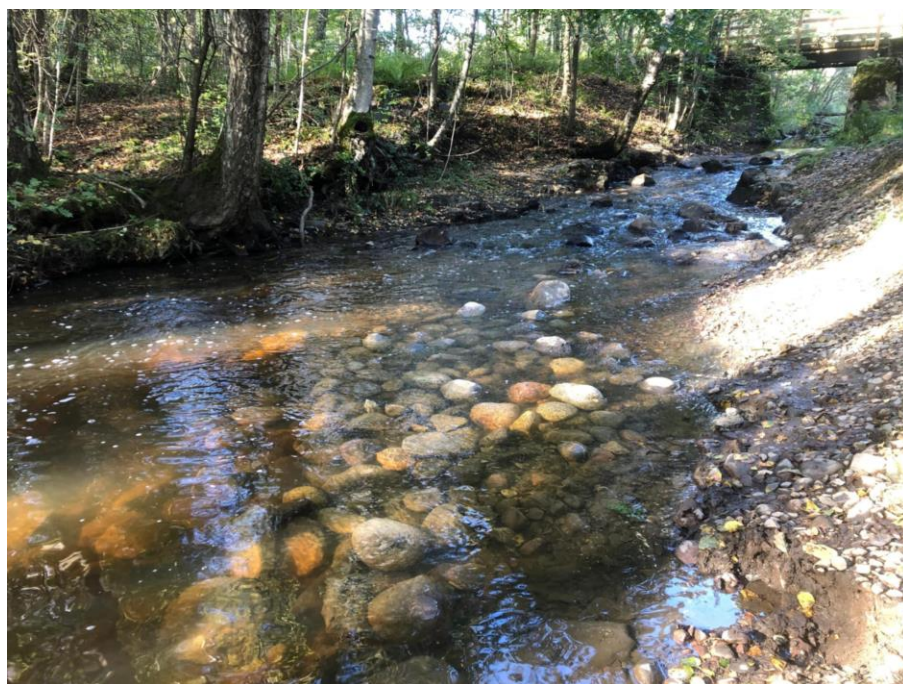
Lassilankoskeen talkoissa tehtyä poikaskivikkoo. Kosken alaosaan, uoman keskelle rakennettu uusi soraikko erottuu kuvan vasemmassa reunassa, kuva Henry Kahlman.

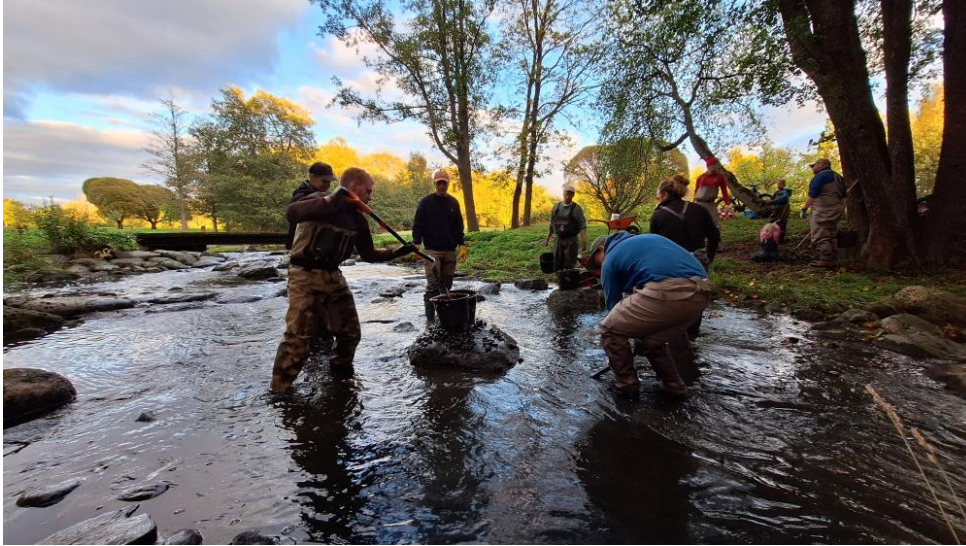
**HPK:n** väkeä kunnostamassa tekokosken soraikkoa, kuva Hannu Hakanen.

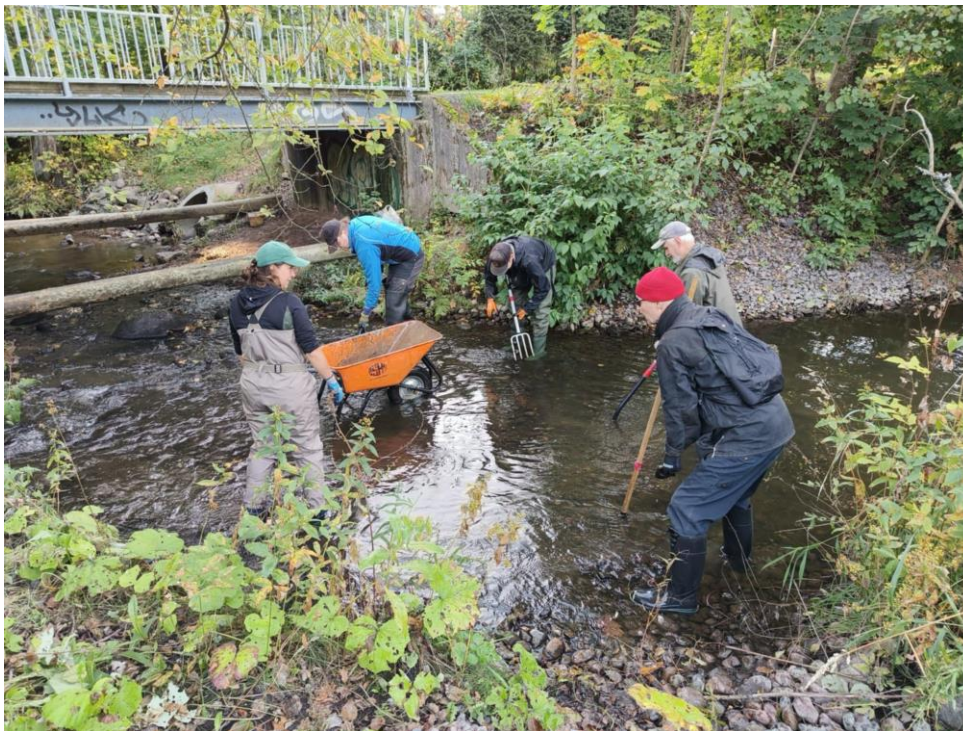
Lauantaina 27.9. järjestettiin perinteiset kaikille avoimet talkoot Talissa. Parinkymmenen hengen voimin kunnostettiin keväällä työmaapadon alle jäänyt kutusoraikko. Padon jäljiltä soran seassa oli paljon isokokoisia kiviä, jotka siirrettiin alapuoliseen koskeen. Jäljelle jäänyt sora puhdistettiin ja tasattiin odottamaan kudulle saapuvia taimenia.

Kiviä poistetaan Strömbergin puiston työmaapadon alle jääneestä kutusoraikoista talkoissa 27.9.2025, kuva Mikael A. Manninen

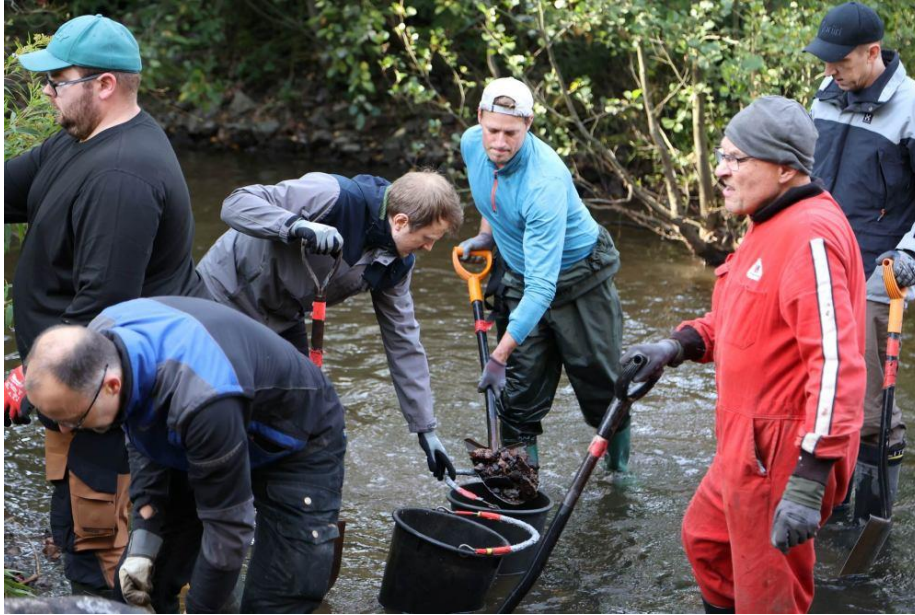
Heinäkuussa oli raju ukkossade rikkonut kalatietöyrymaalla väliaikaisen padon ja aiheuttanut syöksytulvan. Tulvavesi oli puskenut jokipenkasta pari kuutiota murskettä osittain kutusoraikon päälle. Murske lapioitiin ämpäreihin ja siirrettiin kasaan kuivalle maalle. Vain paria viikkoa myöhemmin olivat ensimmäiset taimenet soraikolla aloittamassa kutuaan.

Mursketta poistetaan soraikosta Talin talkoissa 27.9. 2025, kuva Janne Salomeri.

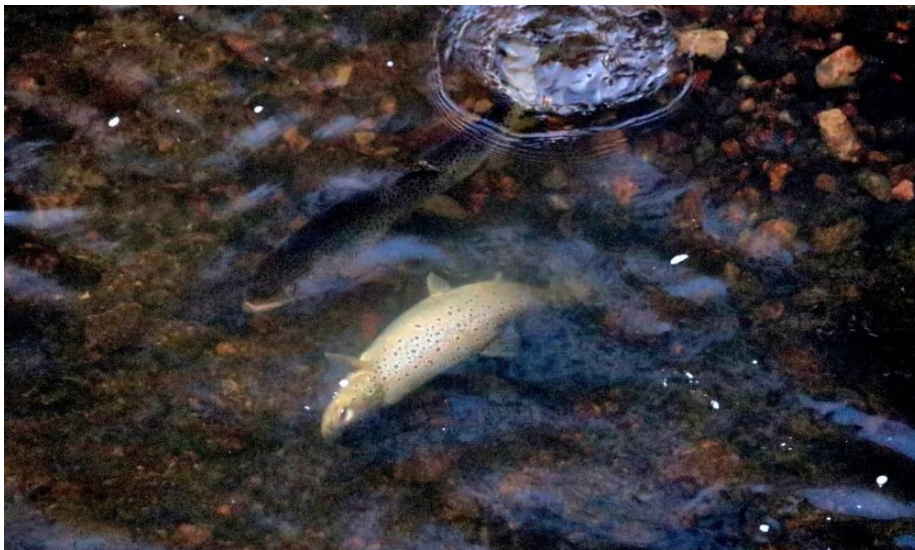
Merivaelluksen tehneet taime-  
net kutemassa talkoissa murs-  
keesta puhdistettuun soraik-  
koon 18.10.2025, kuva Mikael A.  
Manninen.

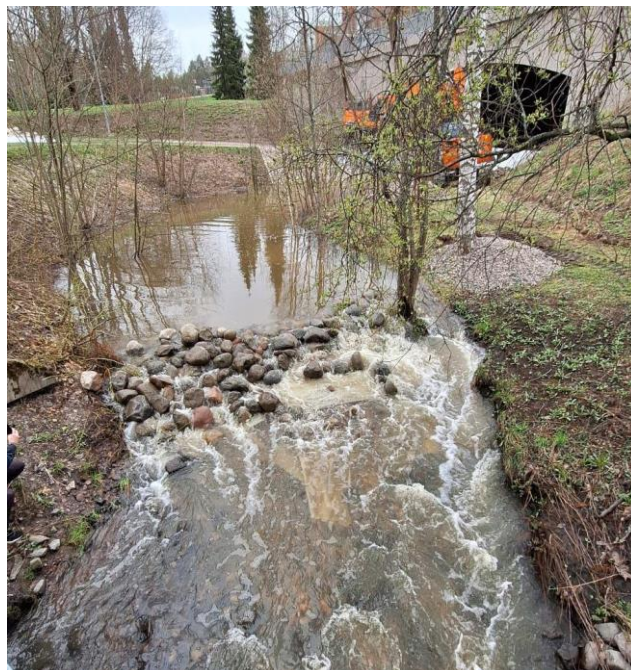
Strömbergin puiston kunnostusprojektin työt alkoivat onnettomissa merkeissä, kun jokiluonnon ja taimenten kutupesien suojaksi tarkoitettu suodatuspato rakennettiin työmaasta alavirtaan sijainneiden taimenen kutupesien päälle. Mätäjoen Talin alueen yhdeksästätoista kutupesästä kahdeksan jäi padon alle. Pato saatiin onneksi pikaisesti purettua, mikä todennäköisesti pääosin pelasti kehittyvän mädin ja jo kuoriutuneet taimenenpoikaset, kuva Pekka Lindblad

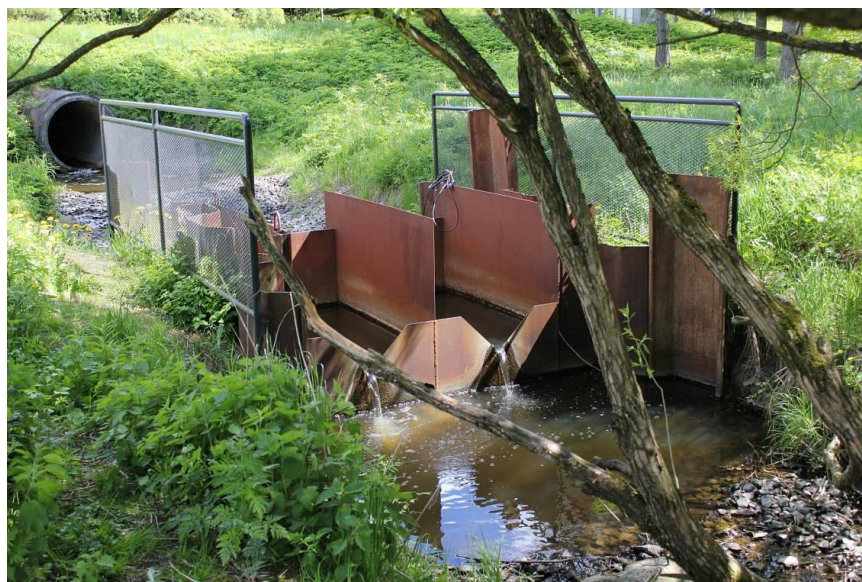
vin jäljellä oleva vaelluseste on Hakuninmaanojan pohjoisemmassa haarassa sijaitseva mittapato, joka muodostaa täydellisen vaellusesteen.

Täydellisen vaellusesteen muodostava mittapato Hakuninmaanojan pohjoisessa haarassa. Syksyllä 2025 noin 10 metriä padosta alavirtaan löydettiin taimenen kutupesä, kuva Mikael A. Manninen.

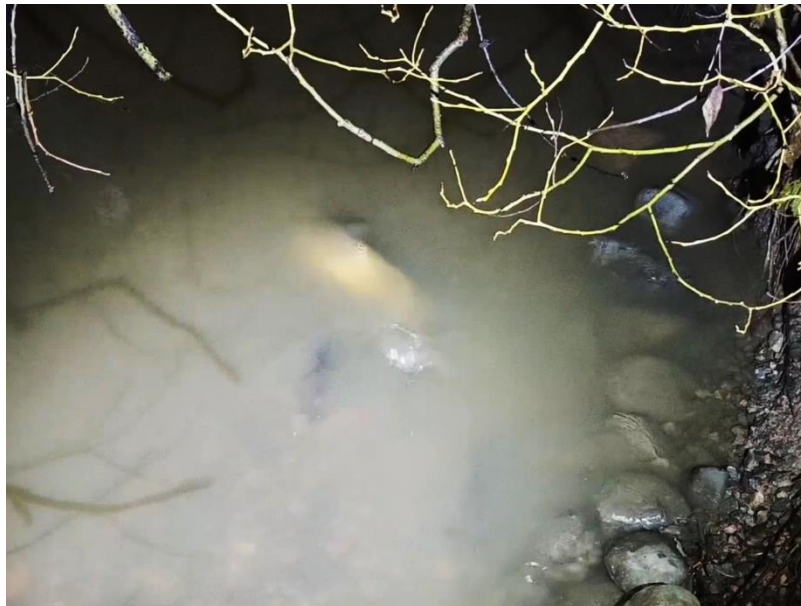
**Työmaavesien samentamassa vedessä kuteva merestä noussut erittäin uhanalainen taimen Konalanojan Vihdintien varren alueella 29.10.2025, kuva Mikael A. Manninen**

Näkyvämpiä ja pitkäkestoisempia päästöjä Mätäjokeen ja sen sivupuroihin tapahtui 2025 maalämpökaivojen porauksesta ja työmaavesistä, jotka aiheuttavat kiintoaineskulkeumaa ja usein toistuvaa veden samentumista. Kiintoainespäästöt ovat tavallisia huolimatta kaupungin työmaavesiohjeista. Lisäksi erityisesti Hakuninmaan lumenkaatopaikan sulamisvesien
